## Escavación arqueolóxica en área no soar n.º 5 da rúa Romero Nieto, Xinzo de Limia

EDUARDO-BREGÁN NIETO MUÑIZ

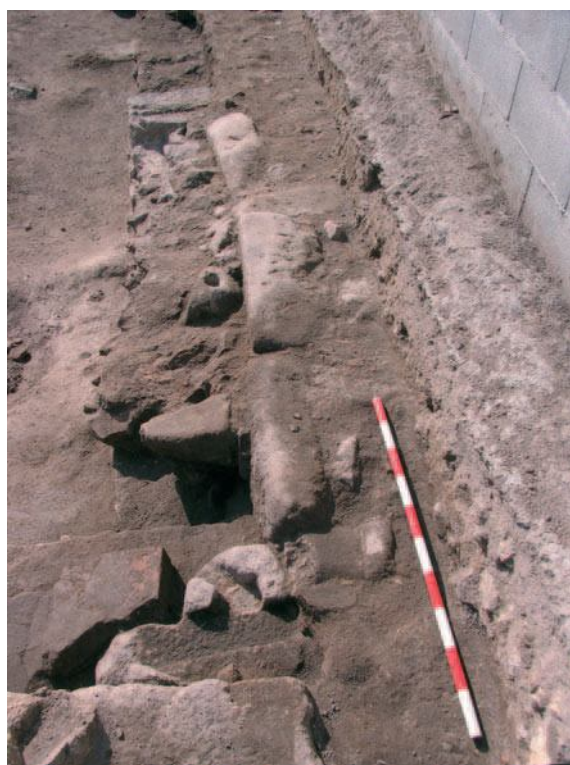
Detalle da porta e da rúa superior

das cara á rúa, cun oco de 3 m de anchura, marcada por dúas pezas laterais traballadas, nas que se aprecia o couzón o suco de extracción das dúas follas que a formaban; o sistema de peche era mediante tranca vertical, como testemuña a pedra con rebaixe en posición central. As follas abrían cara ao interior, batendo cara á rúa contra uns perpiaños con claros indicios de gastado, marcando o nivel de rúa superior xunto con anacos de tella machucada e grava (glarea). Cara ao interior, os perpiaños crean un chanzo de 30 cm de altura, se ben o nivel de uso da porta parece corresponderse a un recheo a base de tégula e cascallos que suavizaban o chanzo, permitindo unha entrada en rampla. Esta porta aproveita como asento a parte baixa do muro de peche W, que se relaciona, pola súa banda, co nivel de rúa inferior, cunha glarea de maior consistencia. Sería o recrecemento da rúa o que fixo precisa a construción dunha porta ao novo nivel, provocando outra serie de reformas. Unha delas foi o tapiado do outro van de entrada, coincidindo coa estancia inmediatamente ao N da anterior. Este oco, de idénticas dimensións ca o anterior, correspóndese coa primeira fase de ocupación; trátase, neste

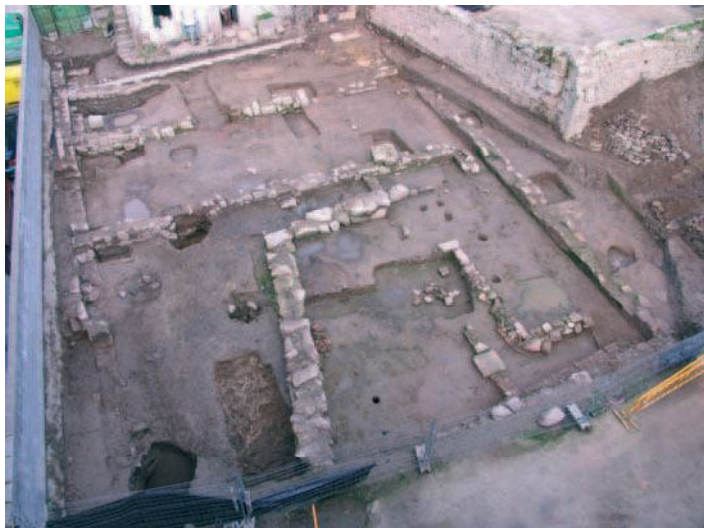
Vista xeral do soar
